Dozvuky MSV

Úvodník

Pohotovostní zásah v Němcově Selské mlékárně v Radonicích

TS Špitálská PET® STANDARD 350d Jihlava Za Prachárnou

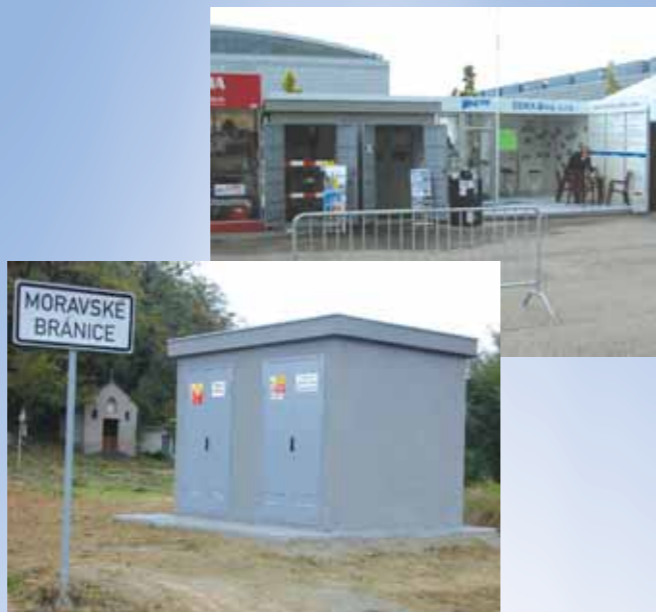
Na obou obrázcích vidíte stejnou trafostanici. Na prvním je umístěna v expozici EEIKA Brno, s.r.o. na MSV 04 20. – 24.9.2004. Na druhém je již v provozu v Moravských Bránicích o několik dní později.

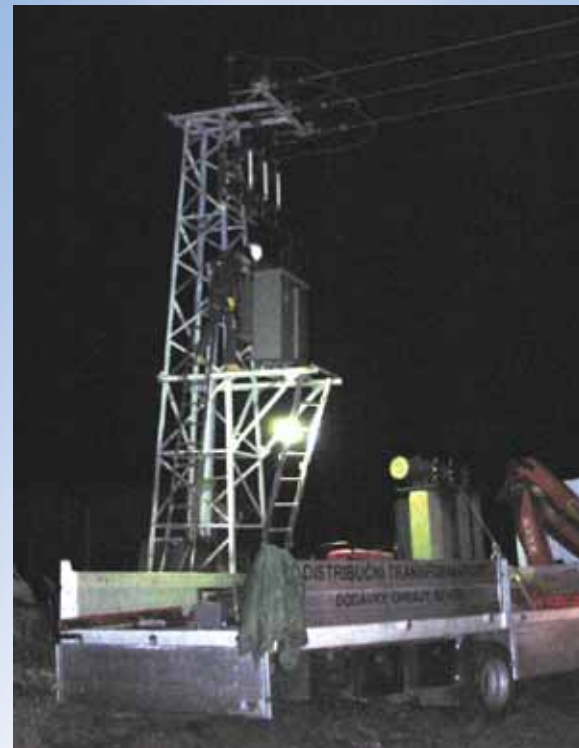
Výměna transformátoru - noční foto

Díky tomu, že trafostanice byla bezprostředně přístupná, bylo možné kompletní výměnu transformátoru provést s použitím manipulační ruky Renaultu Midlum. Po výměně transformátoru servisní četa vyměnila pojistky a zkontrolovala ostatní části trafostanice.

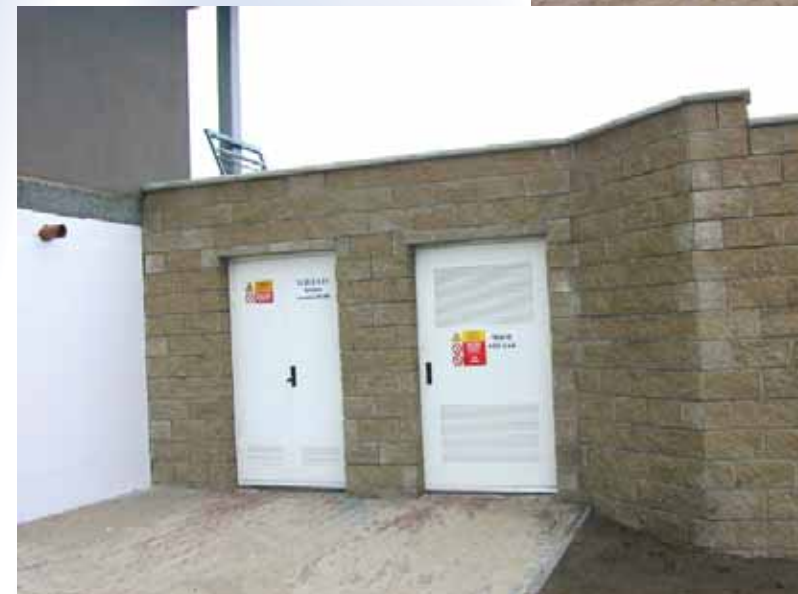
Vstup do trafostanice

Trafostanice přiléhá boční stěnou k jednomu z nově vybudovaných domů a je součástí přechodu mezi dvěma úrovněmi terénu. Jedinou přístupnou částí je čelní stěna se vstupem do trafostanice u vjezdu do parkovacího podlaží domu. Čelní stěna je lemována opěrnou zídou

z FACE bloků a jedinou viditelnou částí trafostanice jsou dvojce vstupní dveře – na stanoviště transformátoru a do rozvodny vn+nn. Zbytek trafostanice je kompletně

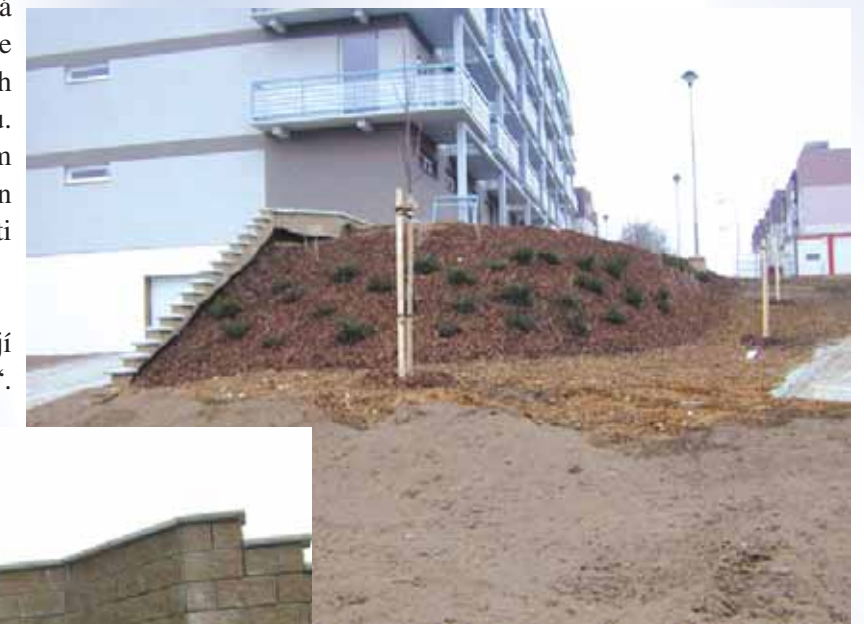
Boční pohled - terénní úpravy

obsypán a zasypan zeminou, z čelní strany domu není trafostanice vůbec vidět.

Stavební část trafostanice je speciálně uzpůsobena – boční stěny jsou zesíleny na 100 mm a strop na 150 mm. Skelet trafostanice je chráněn speciálními hydroizolačními prostředky – nátěrem Ladax, fólií Alkoprofan 35177, plastovou fólií s nopy Fondaline.

Chlazení transformátoru je v tomto případě řešeno výlučně větracími žaluziemi umístěnými ve vstupních dveřích na stanoviště transformátoru.

Terénní vlna v okolí a střecha trafostanice byly po dokončení osázeny vegetací.
